**I Результаты обследования:**

**1. Территории, прилегающей к зданию (участка)**

СП ГБОУ СОШ № 13 г.о. Чапаевск – «Детский сад № 33 «Дружная семейка»,  
446100, Самарская область, г. Чапаевск, ул. Черняховского, д. 8.

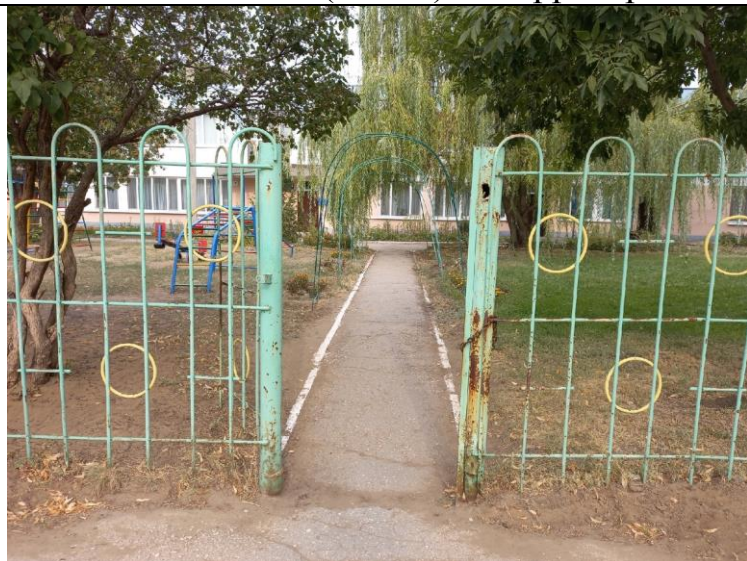
Фото № 1 Вход (входы) на территорию

1.1	Вход (входы) на территорию	Есть	1	1	<p>- ширина прохода, калитки не соответствует нормативу доступности, установленному для инвалидов;</p> <p>- отсутствие информации об объекте;</p> <p>- отсутствие тактильного средства, выполняющего предупредительную функцию на покрытии пешеходных путей до объекта информации, начала опасного участка, изменения направления движения, входа;</p> <p>- Покрытие пешеходных дорожек, тротуаров не соответствует нормативу доступности, установленному для инвалидов</p>	<p>К, О</p> <p>К, О, С, Г</p> <p>С</p> <p>К, О, С,</p>	<p>- расширение прохода металлической калитки, ее замена;</p> <p>- установить;</p> <p>- нанести тактильные средства;</p> <p>- провести реконструкцию тротуара и его покрытия</p>	текущий

Комментарий к заключению: Заменить и расширить калитку ( до 1.2 м ) и тротуара (до 2.0м) от калитки во входа в здание с заменой покрытия и установкой бордюров с направляющей функцией вдоль тротуара . Установить знак доступности учреждения, указатели направления движения, оборудовать тактильными и контрастными источниками информации для слабовидящих, организовать места отдыха лиц с нарушением опорно-двигательного аппарата, сделать съезд с тротуара на проезжую часть.

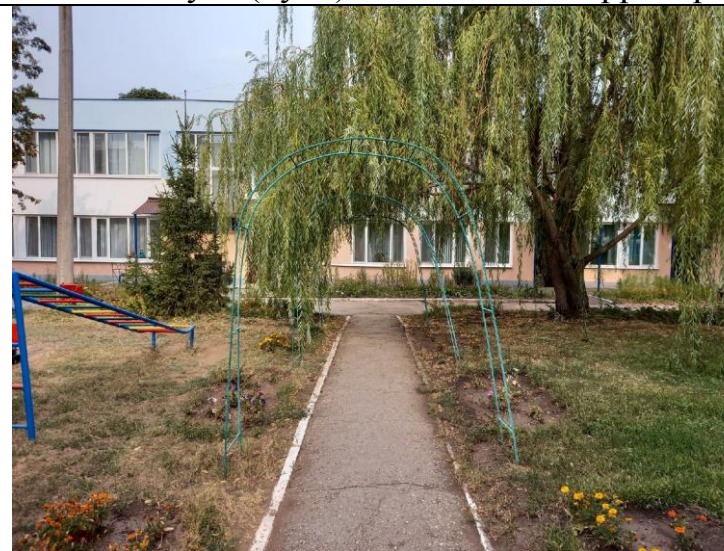
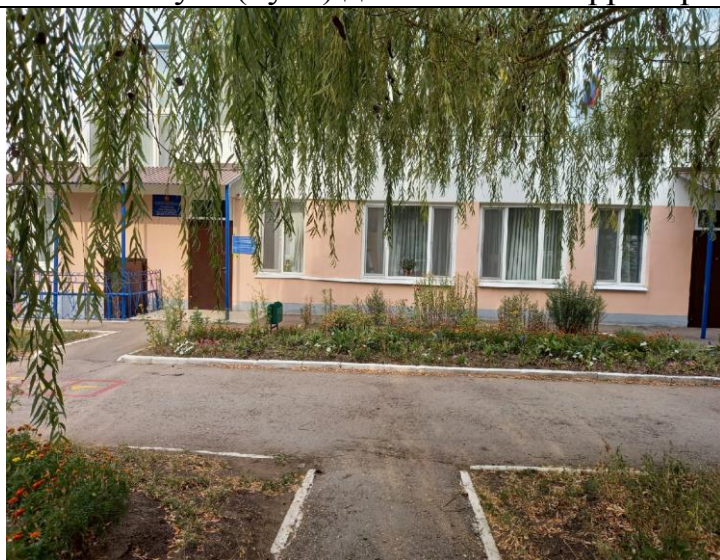
Фото №2 Путь (пути) движения на территории

1.2	Путь (пути) движения на территории	Есть	2	2,3	<p>- ширина пешеходного пути с учетом встречного движения;</p> <p>- отсутствуют указатели направления движения;</p> <p>- Ограждение, бордюр с направляющей функцией вдоль тротуара не соответствует нормативу доступности, установленному для инвалидов;</p>	<p>К</p> <p>К, Г</p> <p>С</p>	<p>- расширить тротуар;</p> <p>- создать;</p> <p>- установить;</p>	текущий

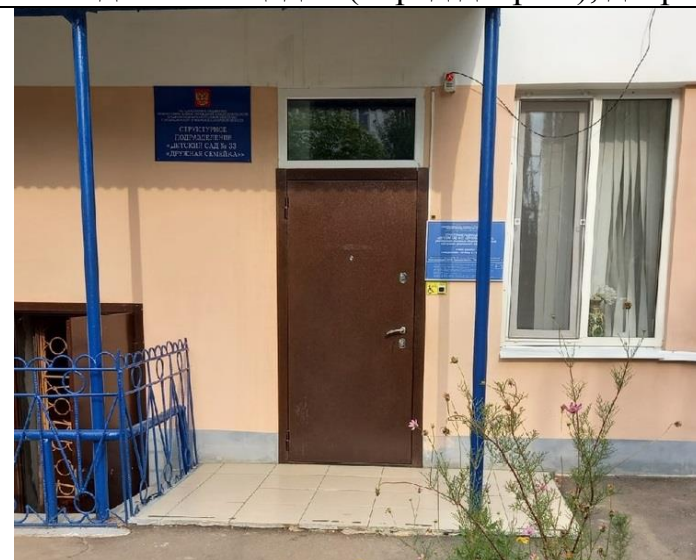
Фото № 4 Входная площадка (перед дверью), дверь (входная)

2.1	Лестница (наружная)	нет			Замечаний не выявлено	О,С		
2.2	Пандус (наружный)	нет			Отсутствует	К	Установить	
2.3	Входная площадка (перед дверью)	есть	3	4	<p>- Габариты площадки с пандусом не соответствует нормативу доступности, установленному для инвалидов;</p> <p>- поверхности покрытий допускают скольжение при намокании;</p> <p>- навес не соответствует нормативу доступности, установленному для инвалидов;</p> <p>- водоотвод не соответствует нормативу доступности, установленному для инвалидов;</p> <p>- отсутствует информация об объекте</p>	К  К,О,С  К,О  К,О,С  Г	<p>- расширить площадку и установить пандус (техническое решение невозможно);</p> <p>- заменить покрытие площадки на не допускающее скольжение при намокании;</p> <p>- установить;</p> <p>- установить</p>	Капитальный

2.4	Дверь (входная)	есть	4	4	Не соответствует нормативу доступности, установленному для инвалидов	К,О	Расширить дверной проем, реконструировать высоту порога, заменить дверь	Капитальный

Комментарий к заключению: Проведение реконструкции крыльца центрального входа в здание с расширением площадки и установки пандуса в соответствии с требованиям норматива доступности для инвалидов и других маломобильных групп населения техническое решение невозможно из-за недостатка места. Проведение реконструкции тамбура с расширением прохода до необходимого технически невозможно из-за расположения несущих конструкций здания. Возможна реконструкция четвертого запасного входа выхода ( для К , О ) с расширением площадки крыльца, установки пандуса, заменой покрытия на не допускающее скольжение при намокании . Порог тамбура оборудовать съездами в обе стороны. Расширить дверной проем с заменой входной железной двери. Установить знаки доступности. Центральный вход выход (адаптировать для групп Г ,С ,У) с расширением подхода к крыльцу ( до 1.4 м ). Установить информацию об объекте .Оборудовать систему тревожной сигнализации . Нанести рельефную (тактильная) полоса перед маршем вверх и вниз и контрастную маркировку крайней ступени .Оборудовать звуковой маяк у входа (динамик с радиотрансляцией ) и знаки доступности. Установить информацию об объекте.

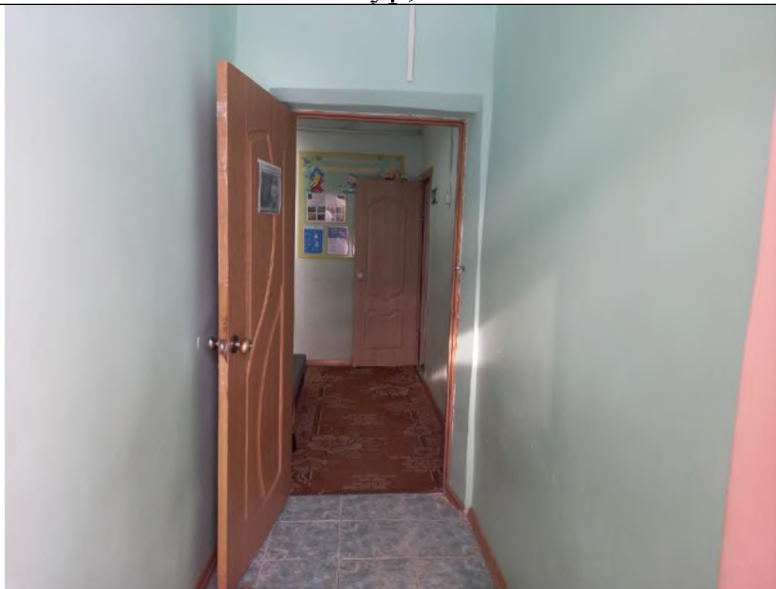
Фото № 5 Тамбур, зона ожидания

2.5	Тамбур	есть	5	5	Не соответствует нормативу доступности,	ДП-В	нет технической возможности расширить

установленному для инвалидов		тамбур	
	ОБЩИЕ требования к зоне						Порог тамбура оборудовать съездами в обе стороны. Расширить дверной проем с заменой входной железной двери. Установить знаки доступности. Нанести рельефную (тактильная) полосу. Оборудовать звуковой маяк у входа. Установить информацию об объекте.

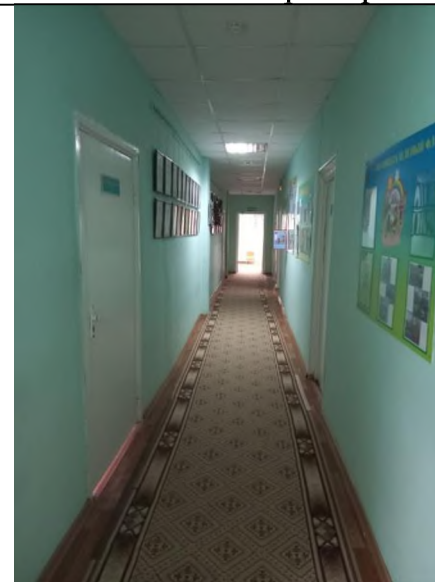
Фото №6 Коридор

3.1	Коридор (вестибюль, зона ожидания, галерея, балкон)	есть	6, ба	5,6	<p>- разворотные площадки не соответствует нормативу доступности, установленному для инвалидов;</p> <p>- отсутствуют указатели направления движения, входа, выхода</p> <p>- отсутствуют пиктограммы (доступность, вход, выход);</p> <p>- отсутствуют речевые информаторы и маяки;</p> <p>- отсутствуют экраны, текстовые табло для дублирования звуковой информации;</p> <p>- отсутствуют аудиовизуальные информационно-справочные системы;</p> <p>- отсутствует тактильная схема;</p> <p>- отсутствует место отдыха и ожидания.</p>	К  К,Г  К,Г  С  Г  Г  С  К,О,С, Г	<p>- нет технической возможности расширить разворотную площадку;</p> <p>- установить;</p> <p>- установить;</p> <p>- установить;</p> <p>- установить;</p> <p>- установить;</p> <p>- приобрести и установить;</p> <p>- технические решения не возможны</p>	Текущих

Комментарий к заключению: В коридоре расширить два дверных проема с заменой дверей и реконструкцией порогов до необходимых значений. Установить тактильные схемы универсальные для чтения информации всем категориям инвалидов, обустроить пути движения направляющими контрастно-рифлеными линиями. Указатели направления движения, входа, выхода, пиктограммы (доступность, вход, выход), речевые информаторы и маяки.

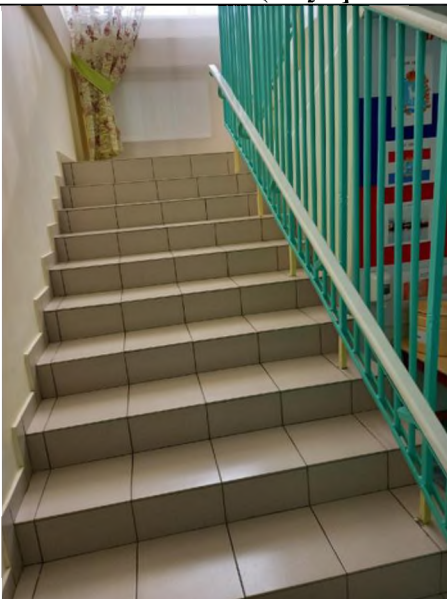
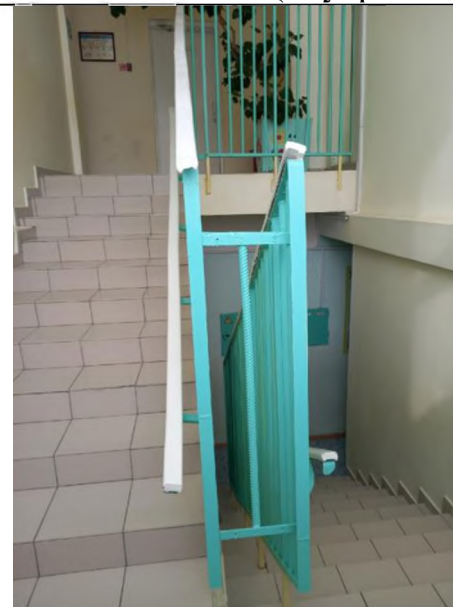
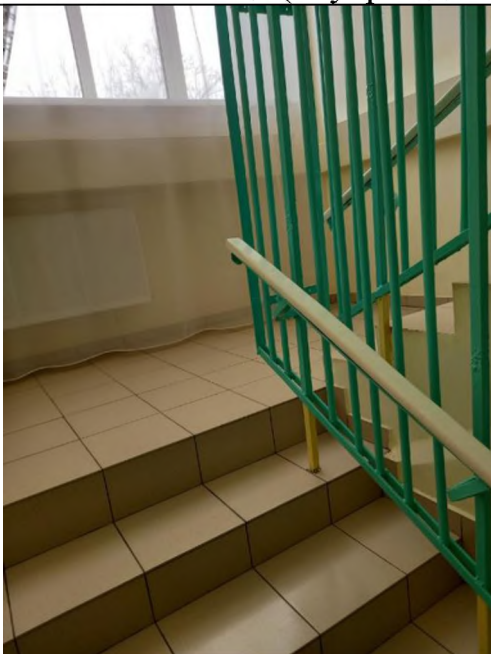
Фото №7 Лестница (внутри здания)

3.2	Лестница (внутри здания)	есть	7, 7а	7,8, 9	<p>- отсутствует рельефная (тактильная) полоса перед маршем вверх и вниз (ширина);</p> <p>- отсутствует контрастная маркировка крайних ступеней;</p> <p>- не установлены поручни</p>	С  С  О,С	<p>- нанести;</p> <p>- нанести;</p> <p>- установить;</p>

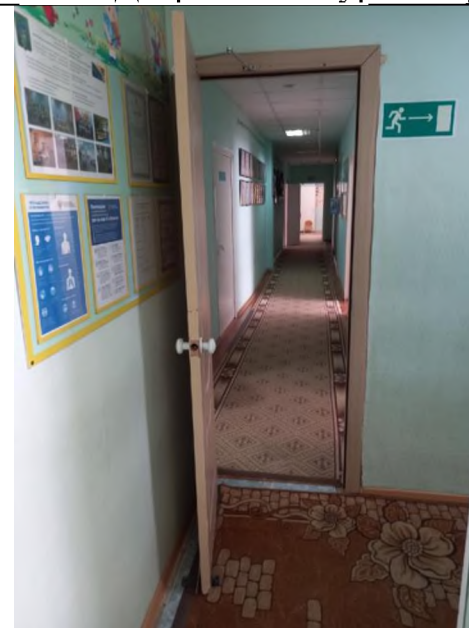
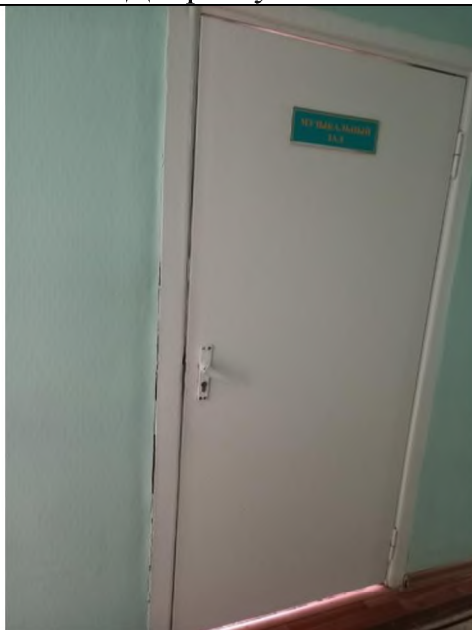
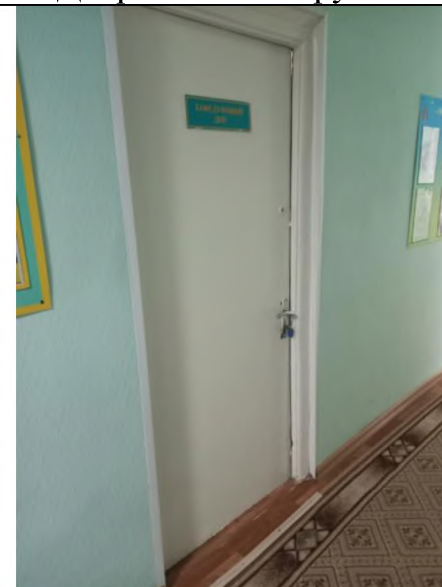
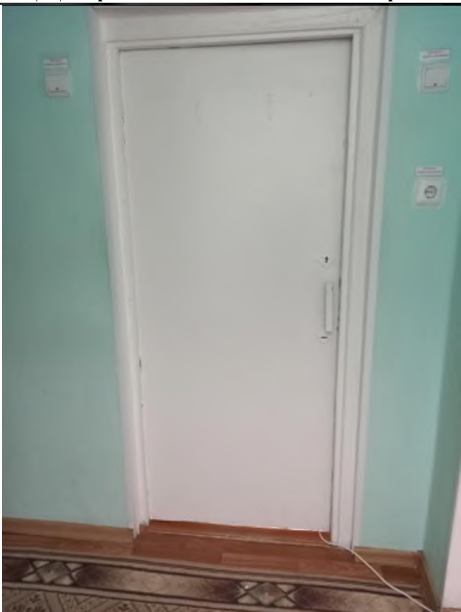
Фото №10 Дверь из тамбура в коридор

3.5	Дверь	есть	8,9, 10, 12	10, 11, 12, 13	- не соответствует	К	В коридоре расширить два дверных проема с заменой дверей и реконструкцией порогов	Капитальный

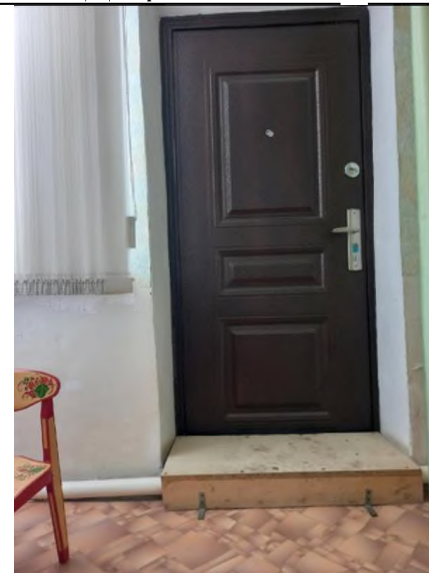
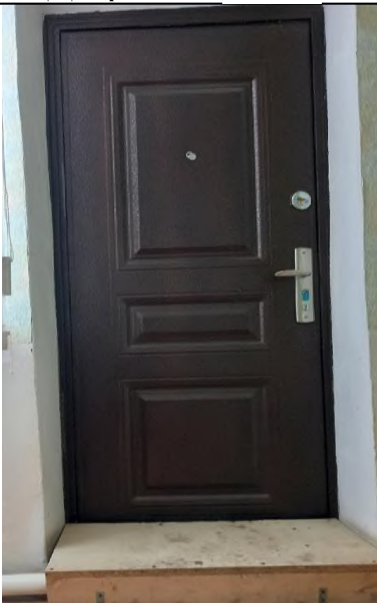
Фото №14 Дверь запасного выхода № 8

3.6	Пути эвакуации (в т.ч. зоны безопасности)	есть	4, 13, 14, 12	14, 15, 5, 12	- не соответствует	К,О,С, Г	Установить тактильные схемы универсальные для чтения информации всем категориям инвалидов, обустроить пути движения направляющими контрастно-рифлеными линиями. Указатели направления движения, входа, выхода, пиктограммы (доступность, вход, выход), речевые информаторы и маяки.	Текущий
	ОБЩИЕ требования к зоне						В коридоре расширить два дверных проема с заменой дверей и реконструкцией порогов. Установить тактильные схемы универсальные для чтения информации всем категориям инвалидов, обустроить пути движения.

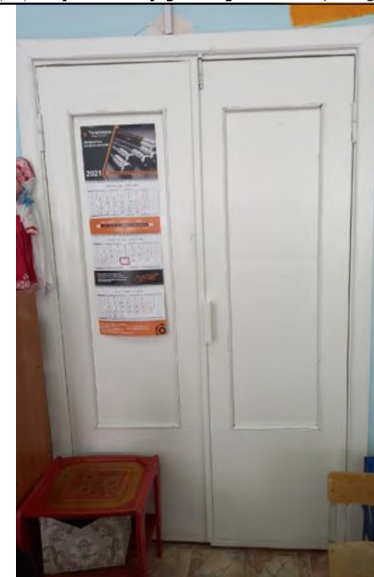
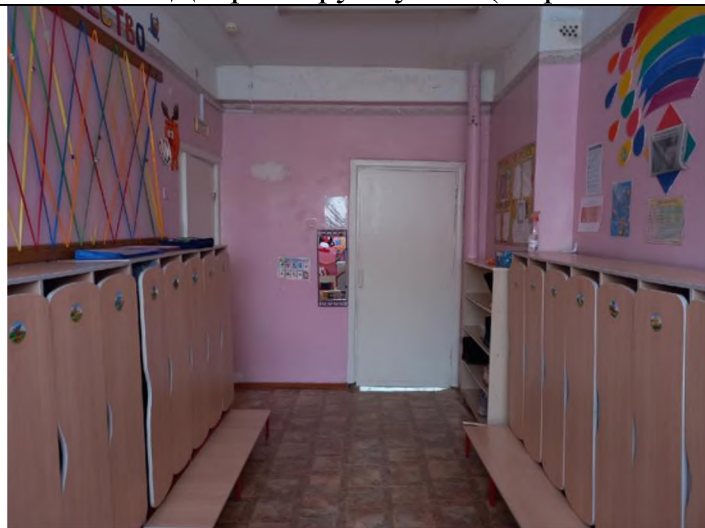
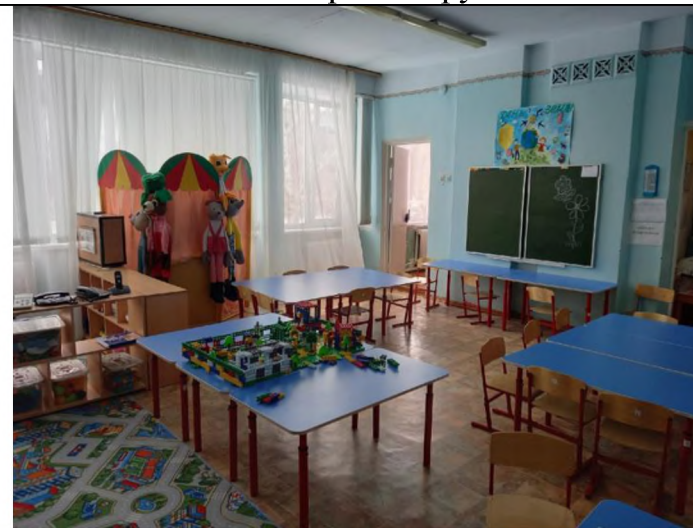
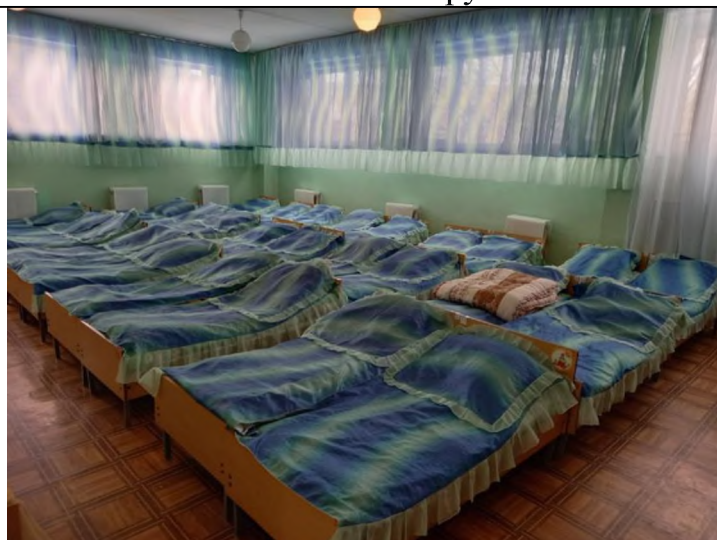
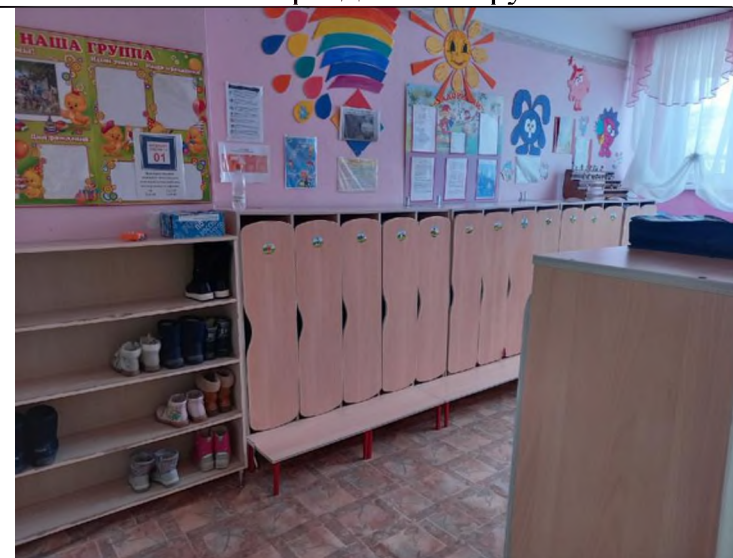
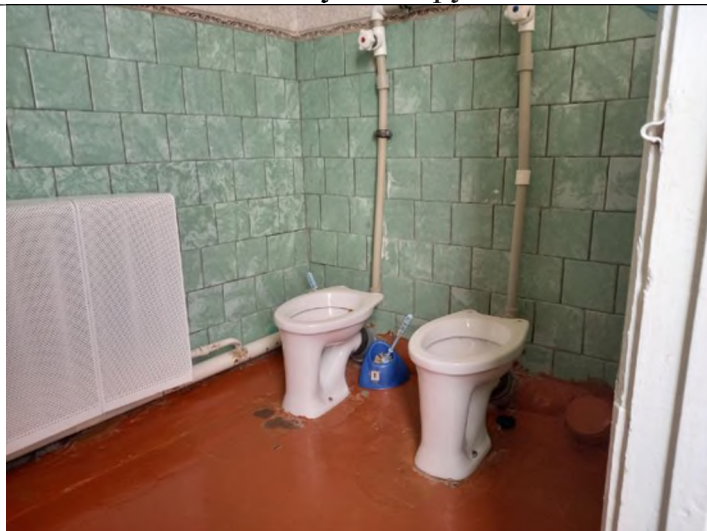
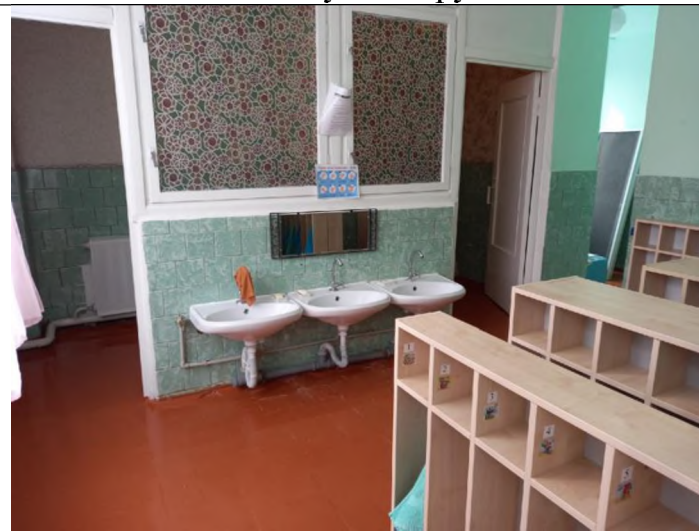
4.1	Кабинетная форма обслуживания	Есть	9а, 10а, 12а, 16	12, 13, 16, 17, 18, 19, 20, 21, 22	- не соответствует ширина проема двери; - не соответствует высота порога; - отсутствует информация тактильная; - отсутствует информация контрастная	К К С К,О,С, Г	- заменить двери; - реконструировать; - установить; - установить	Текущий

Комментарий к заключению: В кабинете руководителя СП, приемной секретаря и музыкальном зале реконструировать пороги дверных проемов до необходимых значений с заменой дверей. Создать зону для кресла-коляски в обслуживающих кабинетах и музыкальном зале ; тактильную, визуально-контрастную информацию и ее размещение на высоте согласно нормативам доступности для инвалидов и маломобильных групп населения категорий. В музыкальном зале приобрести и обустроить кресло с подключением слухового аппарата для лиц с нарушением слуха . Эвакуационный выход из музыкального зала из-за высокого порога 12 см оборудовать с двух сторон телескопическими пандусами.

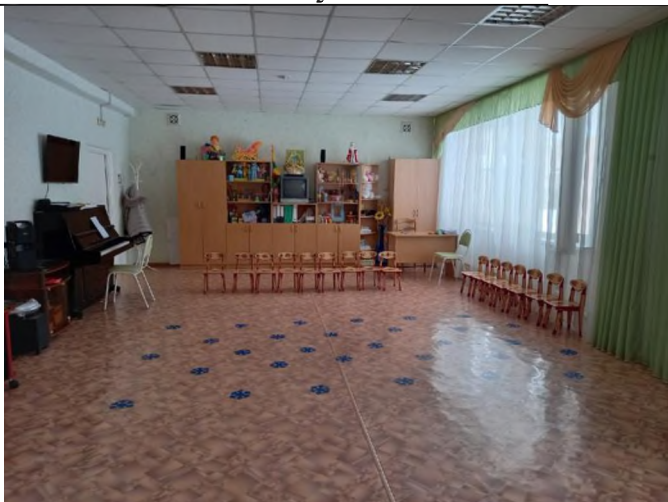
Фото №23 Музыкальный зал

4.2	Зальная форма обслуживания	Есть	12, 12а	11, 23	- не соответствует ширина прохода к месту для инвалида на кресле-коляске; - отсутствие мест для лиц, с нарушением слуха (кресла с подключением слухового аппарата)	К Г	- реконструкция порога с заменой двери; - приобрести	Текущий

4.3	Прилавочная форма обслуживания	Нет						
4.4	Форма обслуживания с перемещением по маршруту	Нет						
4.5	Кабина индивидуального обслуживания	Нет						
	ОБЩИЕ требования к зоне						Реконструировать пороги дверных проемов с заменой дверей. Разместить тактильную, визуальную-контрастную информацию. В музыкальном зале приобрести и обустроить

кресло с подключением слухового аппарата для лиц с нарушением слуха. Эвакуационный выход из музыкального оборудовать с двух сторон телескопическими пандусами.	
--	--	--	--	--	--	--	--	--

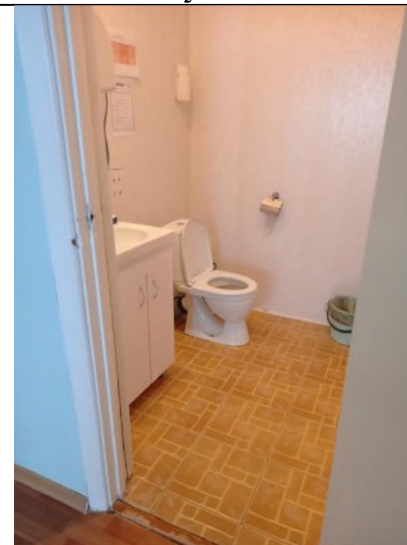
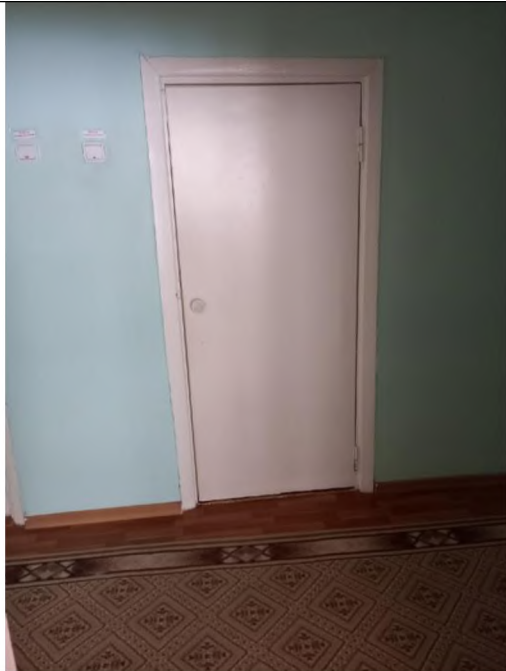
Фото №24 туалет на 1 этаже

№ п/п	Наименование функционально-планировочного элемента	Наличие элемента			Выявленные нарушения и замечания		Работы по адаптации объектов	
		есть/нет	№ на плане	№ фото	Содержание	Значимо для инвалида (категория)	Содержание	Виды работ
5.1	Туалетная комната	есть	15 16а	24, 25	Не соответствует нормативу доступности, установленному для инвалидов	К,О,С	Реконструкция общего туалета с заменой оборудования. Расширение дверного проема с заменой двери. Установка знака доступности помещения. Нанесение тактильной маркировки санузла. Нанесение тактильной направляющей полосы к унитазу, осязаемой ногой или тростью.	Капитальный
5.2	Душевая/ ванная комната	нет	-	-	-	К,О	Технические решения невозможны	
5.3	Бытовая комната (гардеробная)	нет	-	-	-	-	-	-
	ОБЩИЕ требования к зоне						Реконструкция общего туалета согласно СП59.13330.12.

Комментарий к заключению: В связи с отсутствием универсального санузла, необходимо провести работы по капитальному ремонту. Предусмотреть работы по адаптации существующих санузлов для удобного использования маломобильным группам населения согласно СП59.13330.12. Расширение проемов входа с заменой двери, раковины, унитаза, установкой поручней и других средств. Оборудовать систему тревожной сигнализации.
